DE CASA QUINTA A MUSEO. PLAN DE CONSERVACIÓN PREVENTIVA PARA UNA COLECCIÓN DE ARTE MODERNO Y CONTEMPORÁNEO DEL MUSEO BLANES

*FROM CASA QUINTA TO MUSEUM.
PREVENTIVE CONSERVATION PLAN
FOR A COLLECTION OF MODERN AND
CONTEMPORARY ART IN THE BLANES MUSEUM*

Leire Escudero
Museo Juan Manuel Blanes

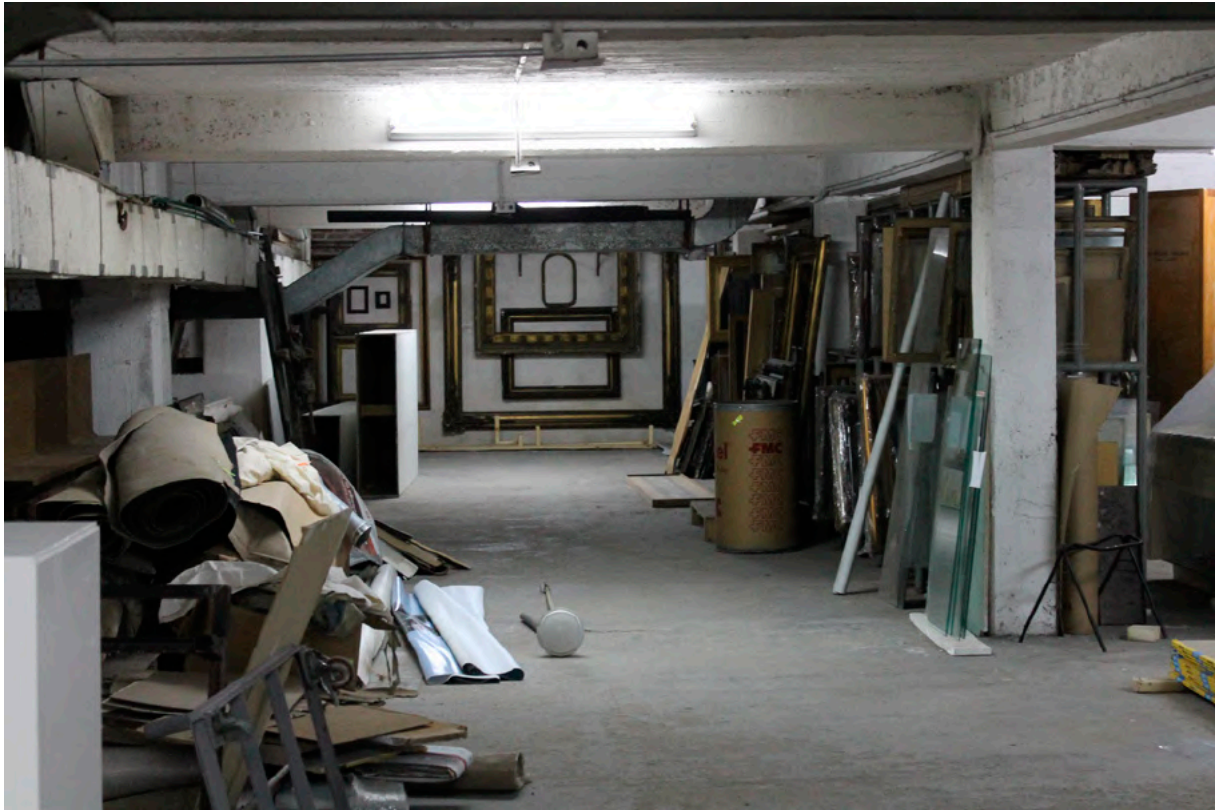
Vista del espacio destinado a la *Reserva F*. Fotografía: Leire Escudero.

El principal problema existente ha sido ocasionado por la presencia de humedades. Las humedades se originan por la ubicación del edificio a menos de 100 m del arroyo Miguelete⁷. Las napas freáticas del suelo suben los días de lluvias fuertes, anegando parte del parque e inundando en ocasiones a zonas del subsuelo donde se ubican las reservas técnicas. La proximidad de este arroyo ocasiona un aporte mayor de humedad a las condiciones macroclimáticas afectando directamente a la estructura del edificio.

El museo sufre fluctuaciones de temperatura importantes y humedad de cimentación, variando en diferentes sectores. Estas humedades producen en el subsuelo el desprendimiento de los revocos con polvillo húmedo, el que ha caído

durante muchos años sobre las obras. Este polvillo es susceptible de ser colonizado por microorganismos y presenta además el riesgo de ser trasladado fácilmente contaminando otros espacios del museo.

Por otro lado, el pavimento del subsuelo se define como rústico cementicio (alisado de arena y cemento), un material poroso que acumula polvo y desprende polvo. Su confección es irregular.

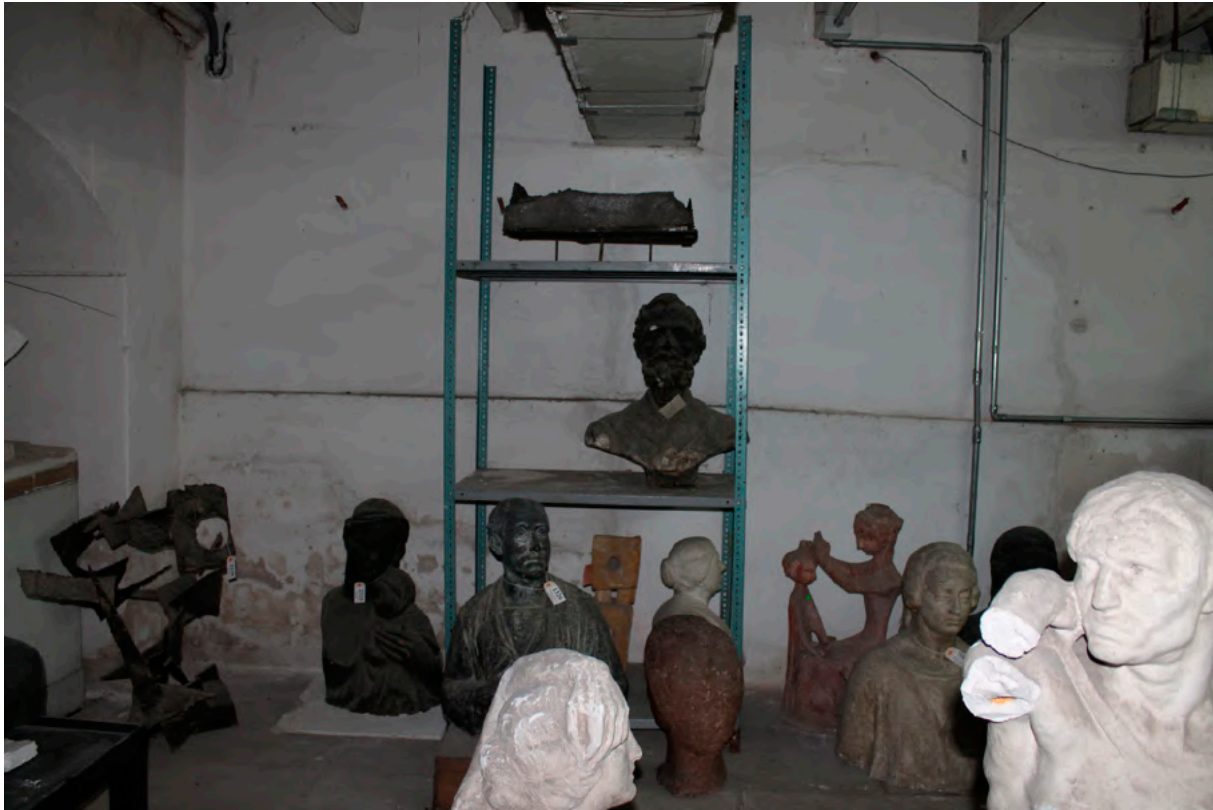
Vista de las condiciones del espacio y el mobiliario inadecuado y sin mantenimiento. Fotografía: Leire Escudero.

Por otro lado, referente al mobiliario utilizado para el almacenaje de escultura, éste se encontraba en mal estado de conservación por falta de mantenimiento, además de no ser el adecuado.

El mobiliario existente eran estanterías metálicas que presentaban oxidación y deformaciones por la manipulación y excesivo peso de las obras. También se encontraban muebles de madera procedentes del desecho del mismo museo o reciclados, así como bases de exposición antiguas que por lo general cuestionaban la estabilidad de las piezas. Muchos de los daños que presentan las obras han sido ocasionados por las deficiencias del mobiliario y por los movimientos incorrectos.

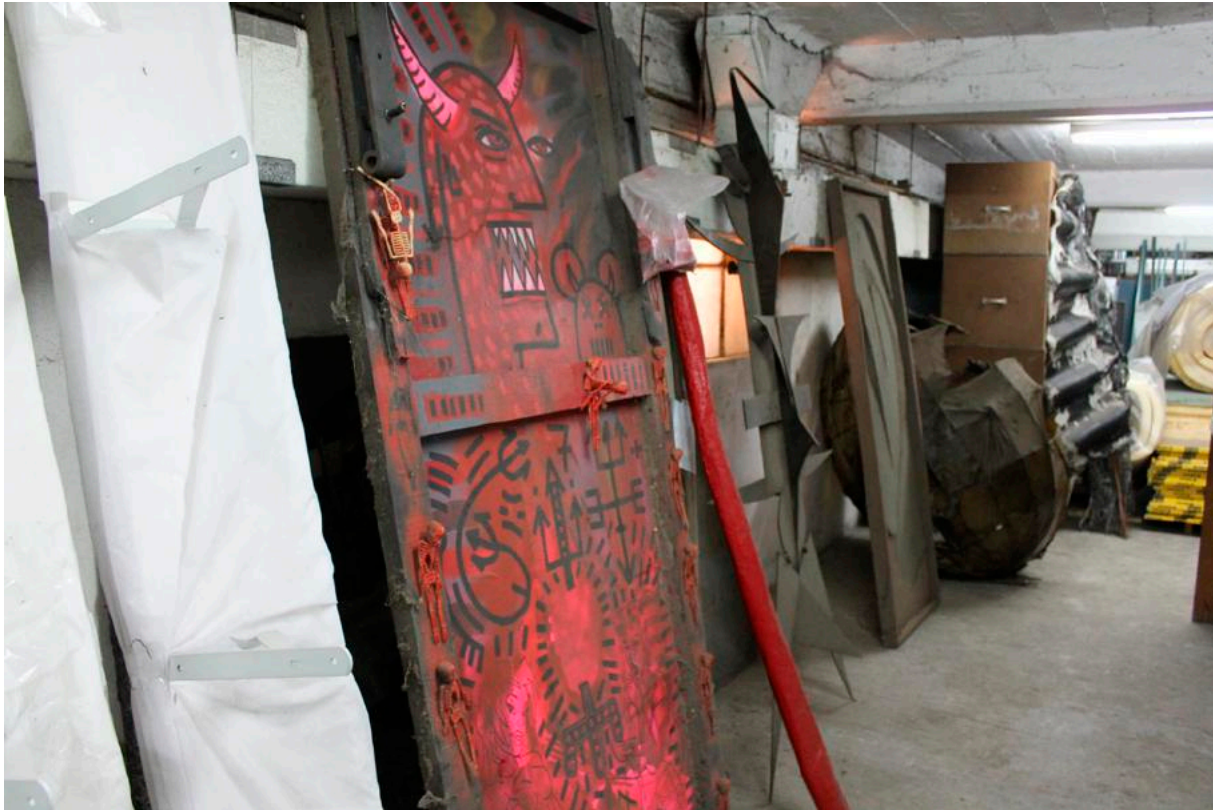
Vista de las obras sin sistema de alzas mezclado con objetos no artísticos, espacio donde se construyó la *Reserva F*. Fotografía: Leire Escudero.

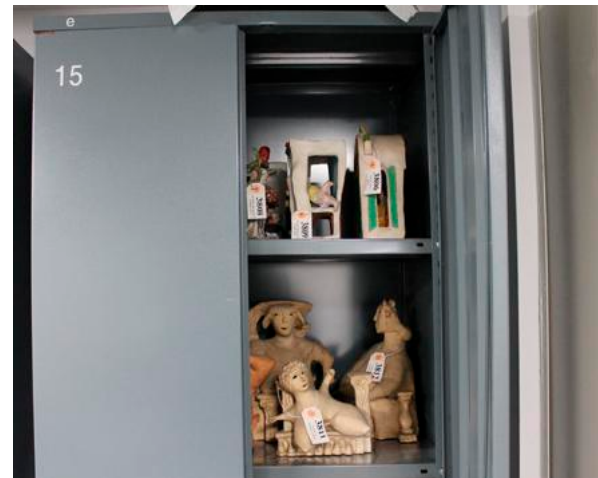
Obras de menor tamaño ubicadas en armario. Fotografía: Leire Escudero.

Armarios con cerradura: Estos armarios se utilizan para aquellas obras clasificadas como frágiles y de menor tamaño que necesiten mayor protección.

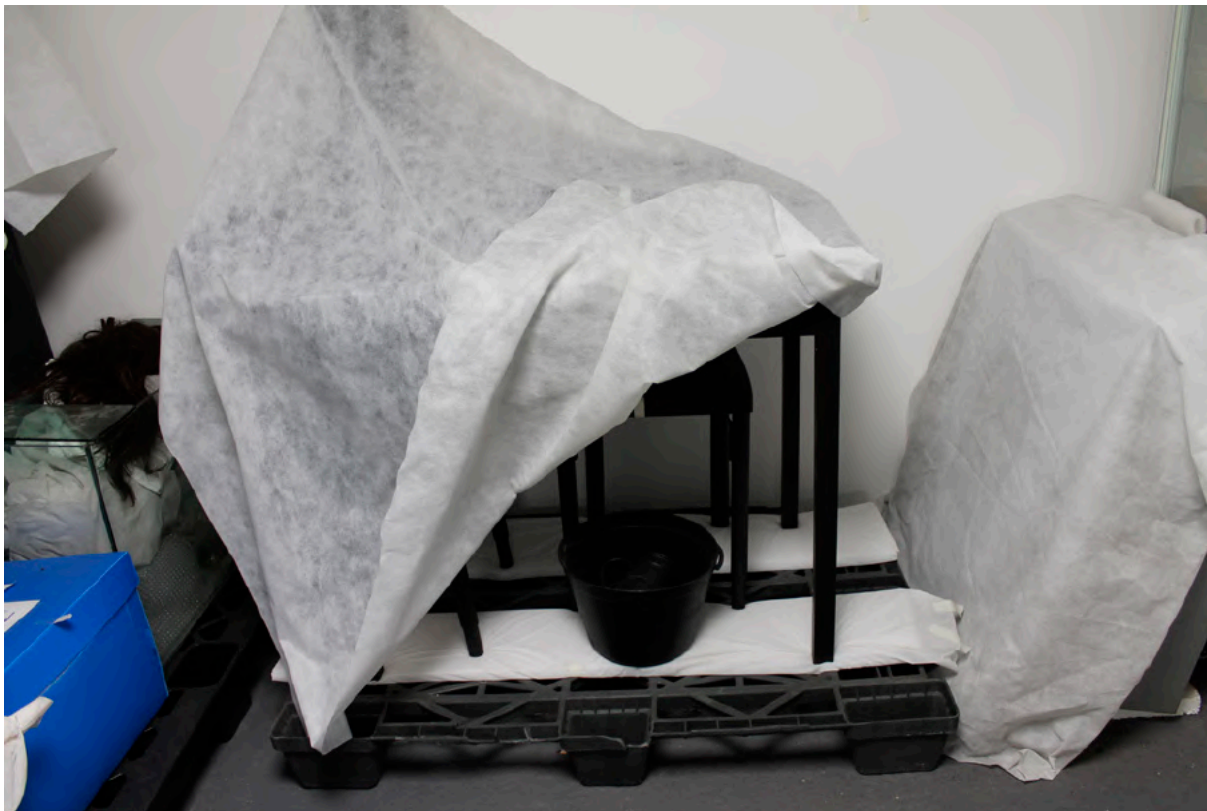
Obras voluminosas sobre pallets. Fotografía: Leire Escudero.

Pallets: Finalmente, para las obras más pesadas y voluminosas, se utilizan pallets con una carga en rack de 600 a 750 kg que separa la obra del suelo. En este caso son de plástico tipo 7 aunque el objetivo es utilizar pallets de un plástico cuya composición sea conocida y renovarlos cada cinco/diez años aproximadamente o adquirir de aluminio.

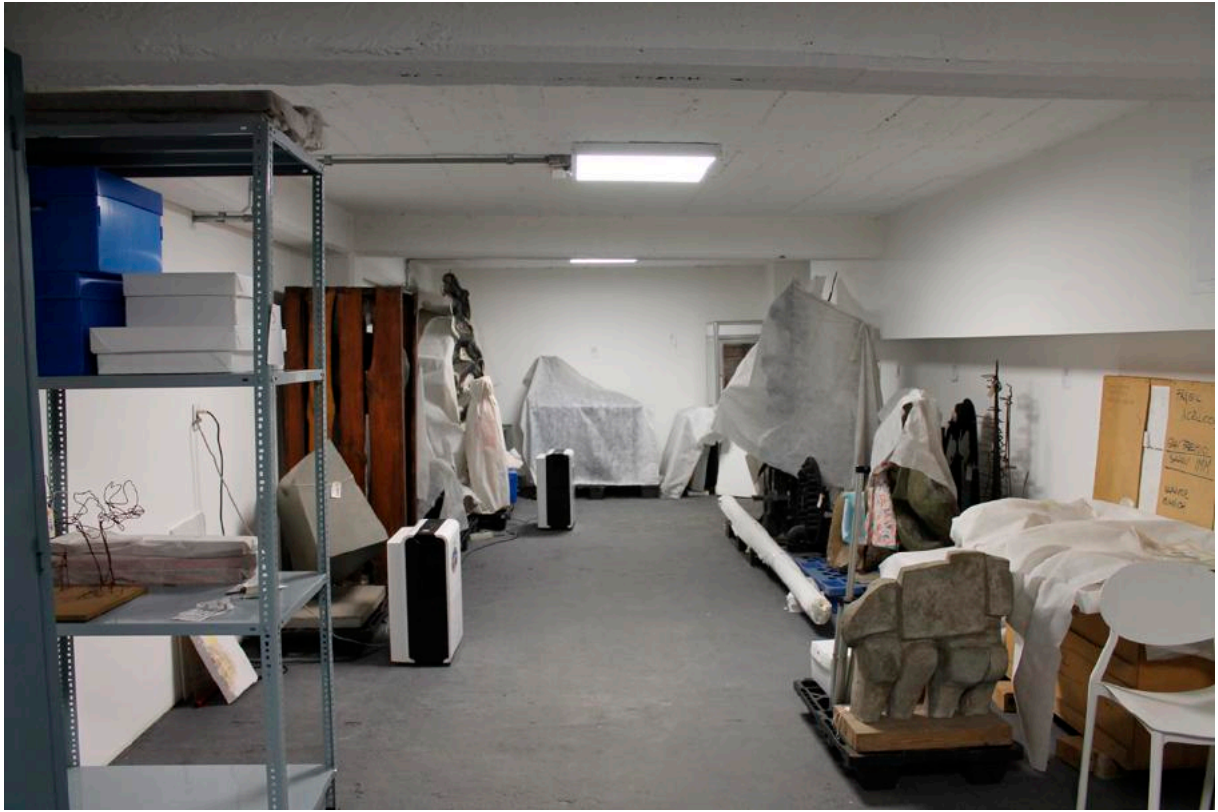
Vista de la reserva tras las modificaciones. Fotografía: Leire Escudero.

A continuación, se muestra una foto general de la reserva tras las modificaciones mencionadas anteriormente.
